## ПАСПОРТ ОБЪЕКТА КУЛЬТУРНОГО НАСЛЕДИЯ

Дом с деревянной резьбой

Республика Марий Эл, г. Йошкар-Ола, ул. Горького, д. 25

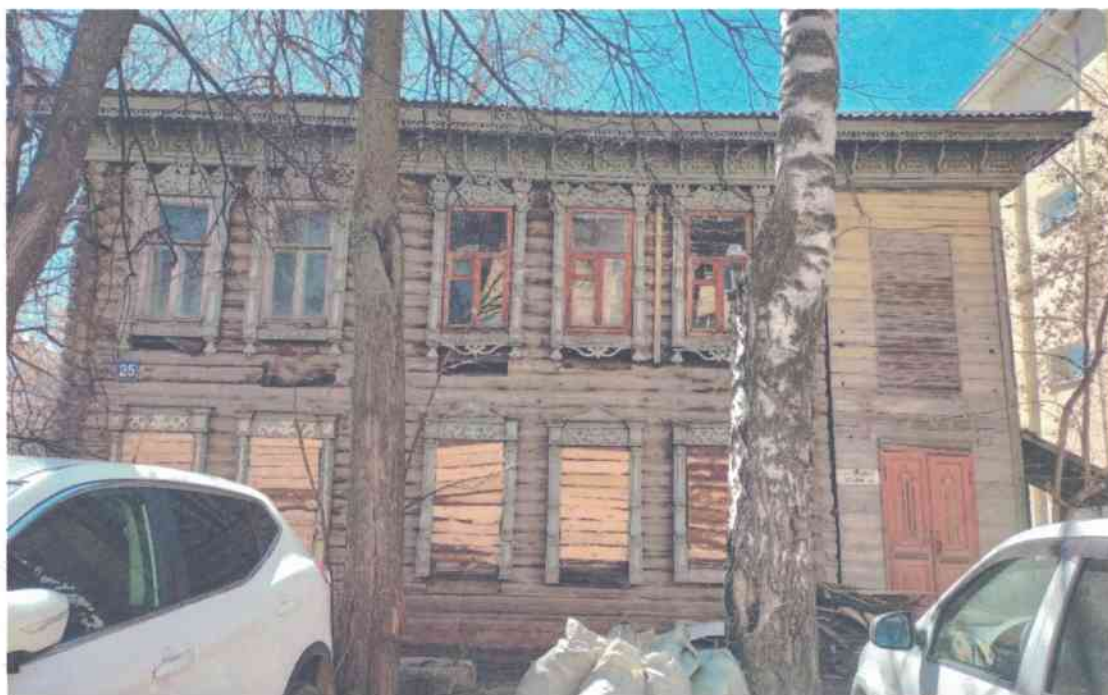
**Фото 1.** ОКН «Дом с деревянной резьбой». Вид на главный фасад с северо-востока. Отсутствует информационная надпись объекта культурного наследия, следы увлажнения и загнивание древесины в чашках соединения бревен, под оконными проемами, в карнизной части; водосточные желоба, трубы и водосборные воронки утрачены.

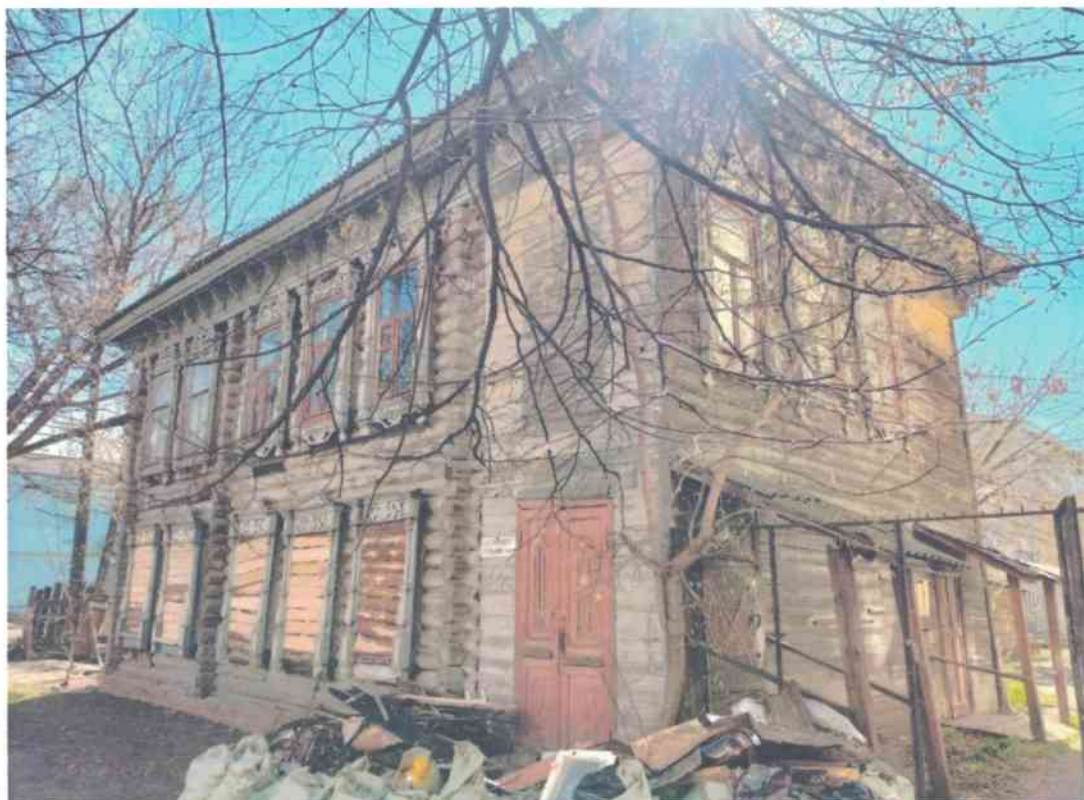
**Фото 2.** ОКН «Дом с деревянной резьбой». Вид на главный фасад с севера. Отсутствует информационная надпись объекта культурного наследия, отмостка отсутствует, водосточные желоба, трубы и водосборные воронки утрачены.

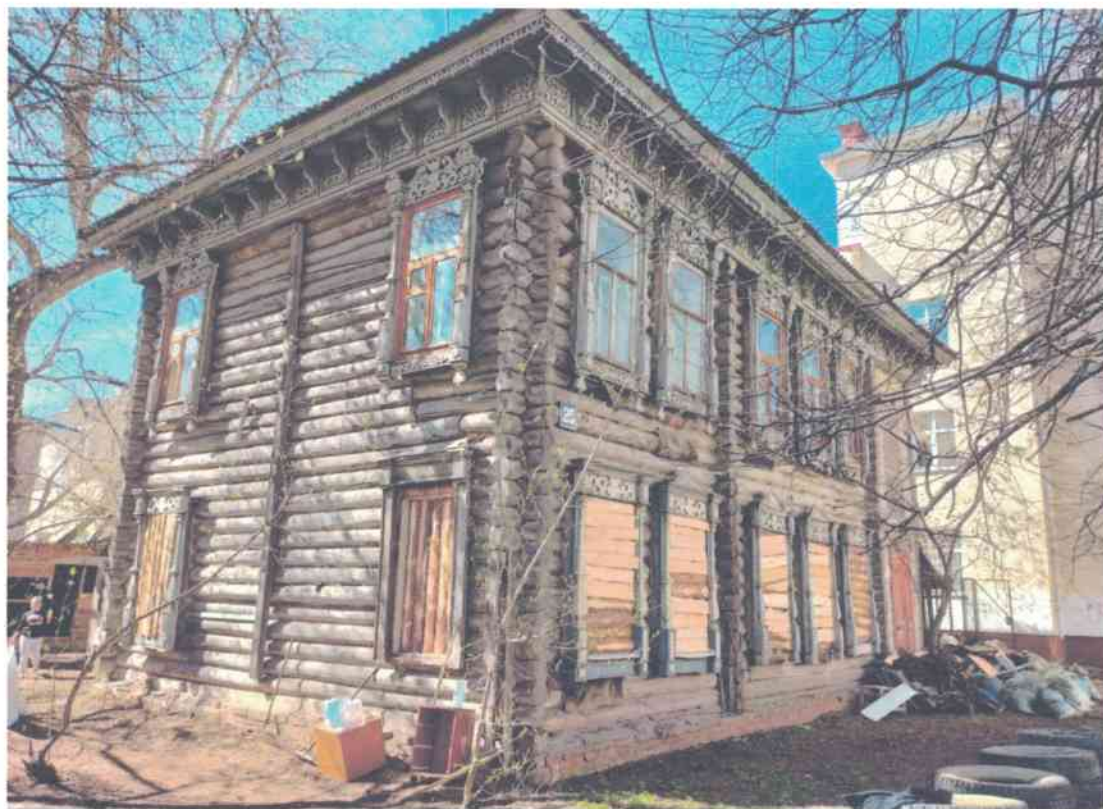
**Фото 3.** ОКН «Дом с деревянной резьбой». Вид на главный фасад с востока.

Отсутствует информационная надпись объекта культурного наследия, на локальных участках разрушение кирпичной кладки цоколя, отмостка отсутствует, выполнено усиление юго-восточной стены при помощи установки вертикальных деревянных сжимов, загнивание, следы увлажнения и загнивание древесины в чашках соединения бревен, под оконными проемами, в карнизной части; нарушение конопатки стен, следы ремонта конопатки монтажной пеной.

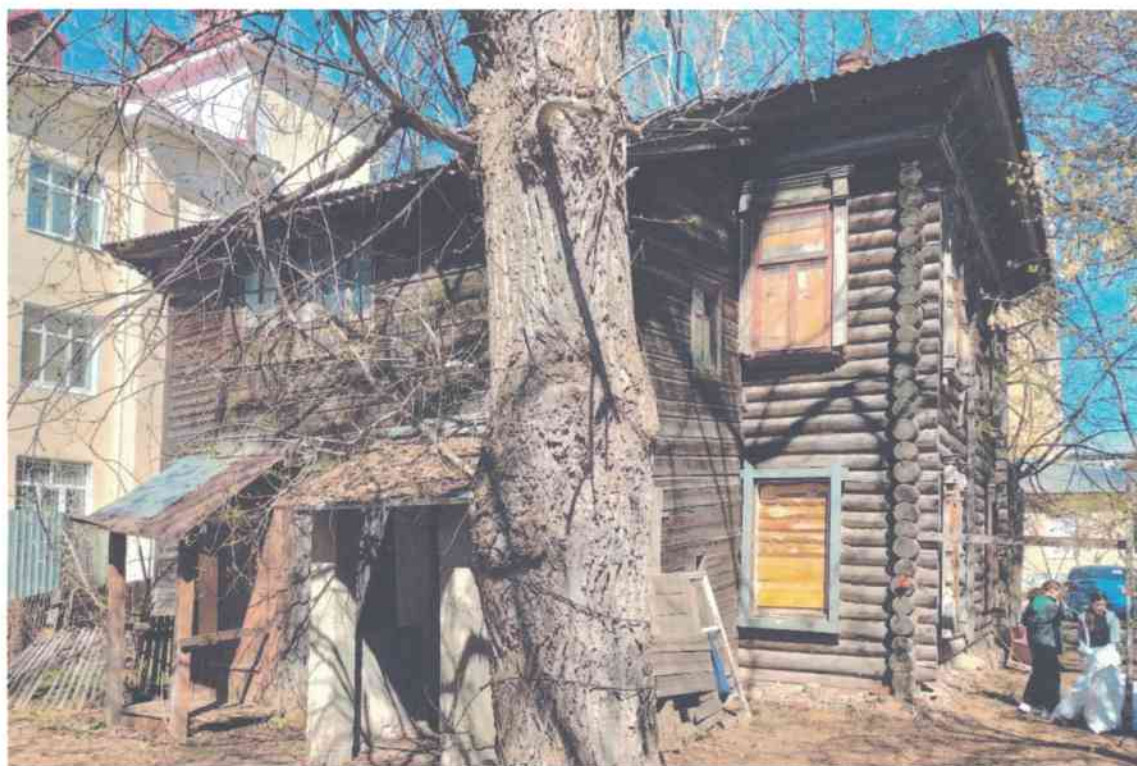
**Фото 4.** ОКН «Дом с деревянной резьбой». Вид на главный фасад с юга.

На локальных участках разрушение кирпичной кладки, роль отлива выполняла стяжка из цементного раствора -разрушена, отмостка отсутствует.

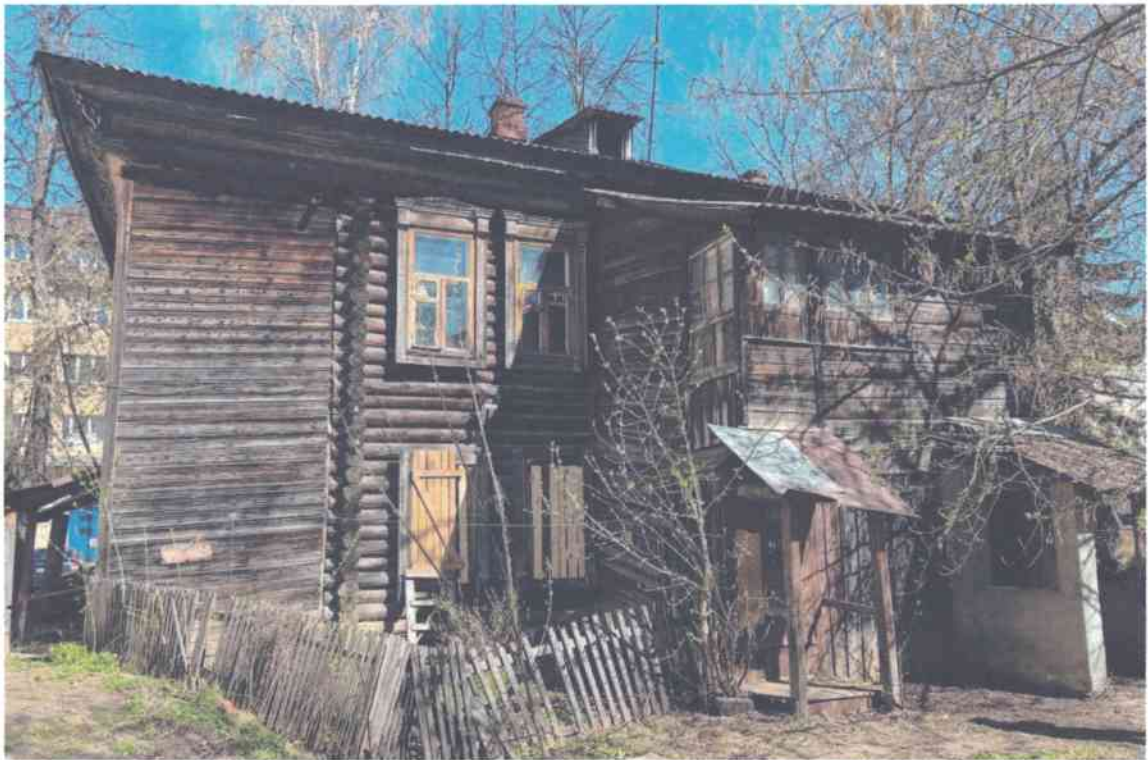
**Фото 5.** ОКН «Дом с деревянной резьбой». Вид на главный фасад с запада. В западной части фиксируются просадки и перекос стен северо-западного фасада, водосточные желоба, трубы и водосборные воронки утрачены, оконные переплеты, коробки и подоконные доски частично поражены гнилью и жучком, частично отсутствуют штапики, трещины стекол, остекление частично отсутствует.

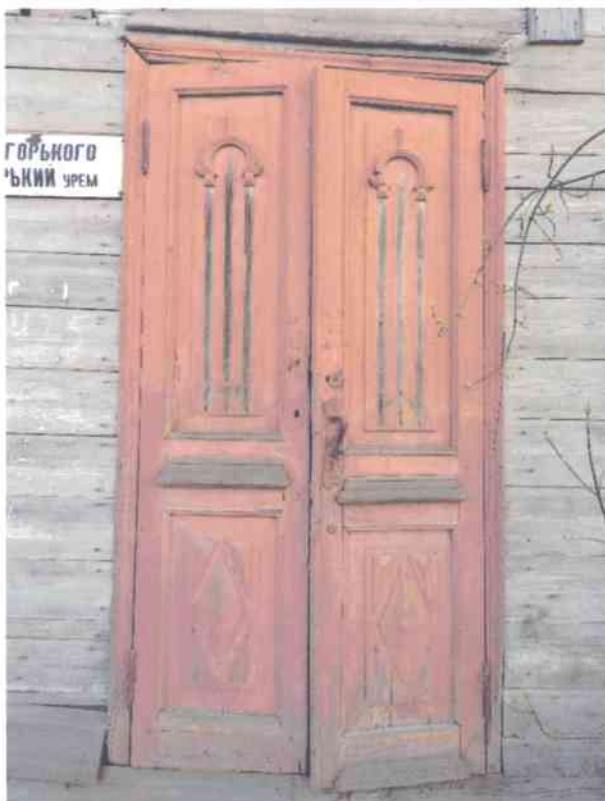
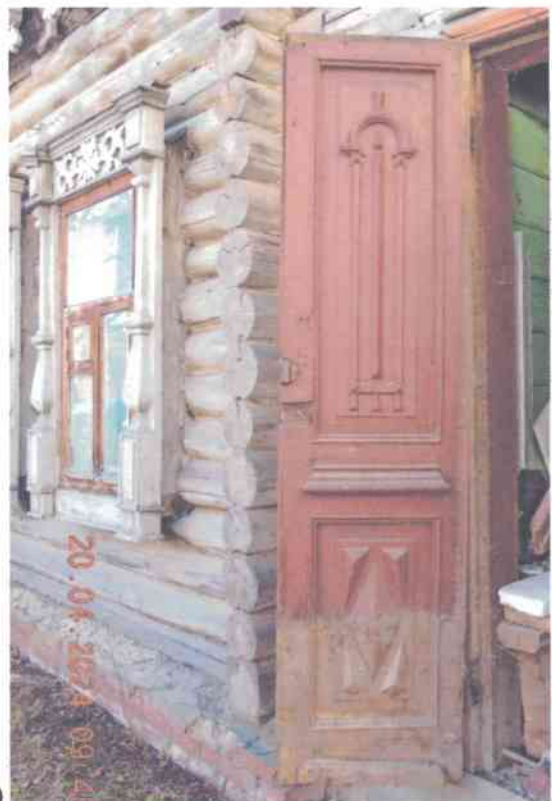
**Фото 6.** ОКН «Дом с деревянной резьбой». Фрагменты главного фасада, Двери главного входа.

Подлинные наружные двери северо-восточного входа в неудовлетворительном состоянии, дверные полотна осели или имеют неплотный притвор по периметру коробки, трещины, утраты, механические повреждения, окрасочный слой выцвел и отслаивается.

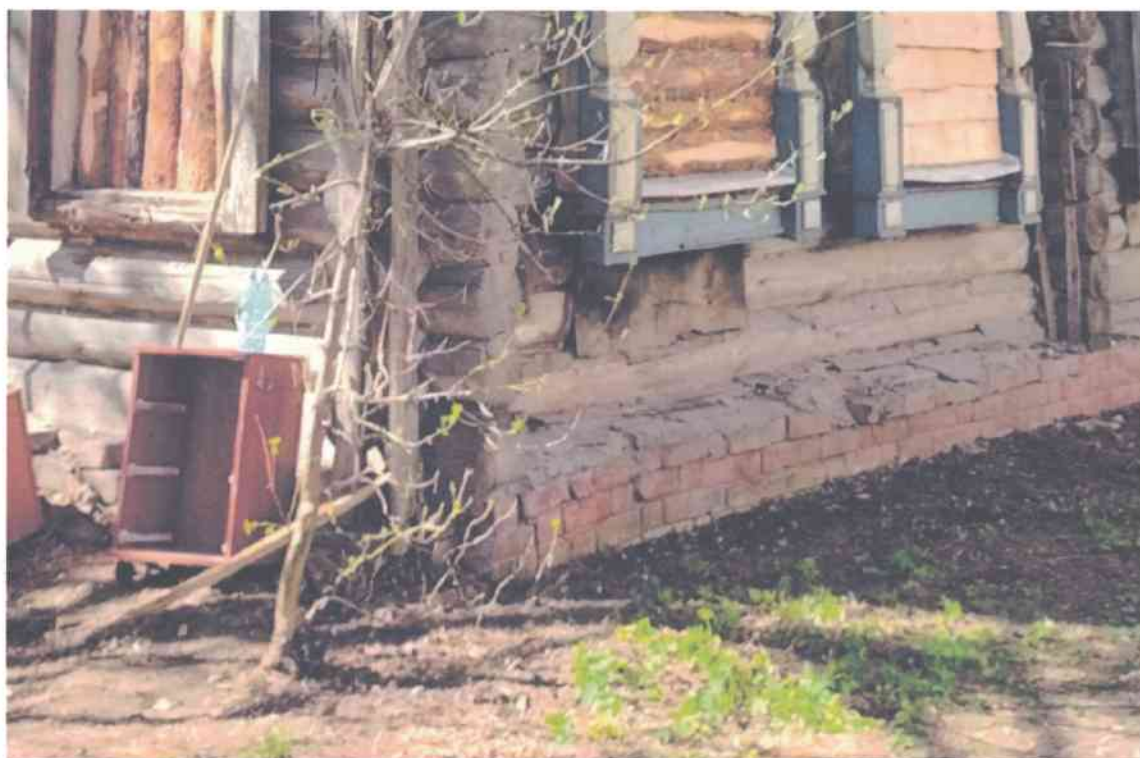
**Фото 7.** ОКН «Дом с деревянной резьбой». Фрагмент восточный угол объекта. Трещины кирпичной кладки цоколей, на локальных участках разрушение кирпичной кладки, роль отлива выполняла стяжка из цементного раствора -разрушена, отмостка отсутствует, следы увлажнения и загнивание древесины под оконными проемами, на локальных участках древесина нижней части наличников поражена гнилью, ослаблены крепления декоративных элементов; в непосредственной близости (на расстоянии менее 0,5 метров) от стен объекта растут деревья, корни которых могут стать причиной разрушения конструкций объекта.

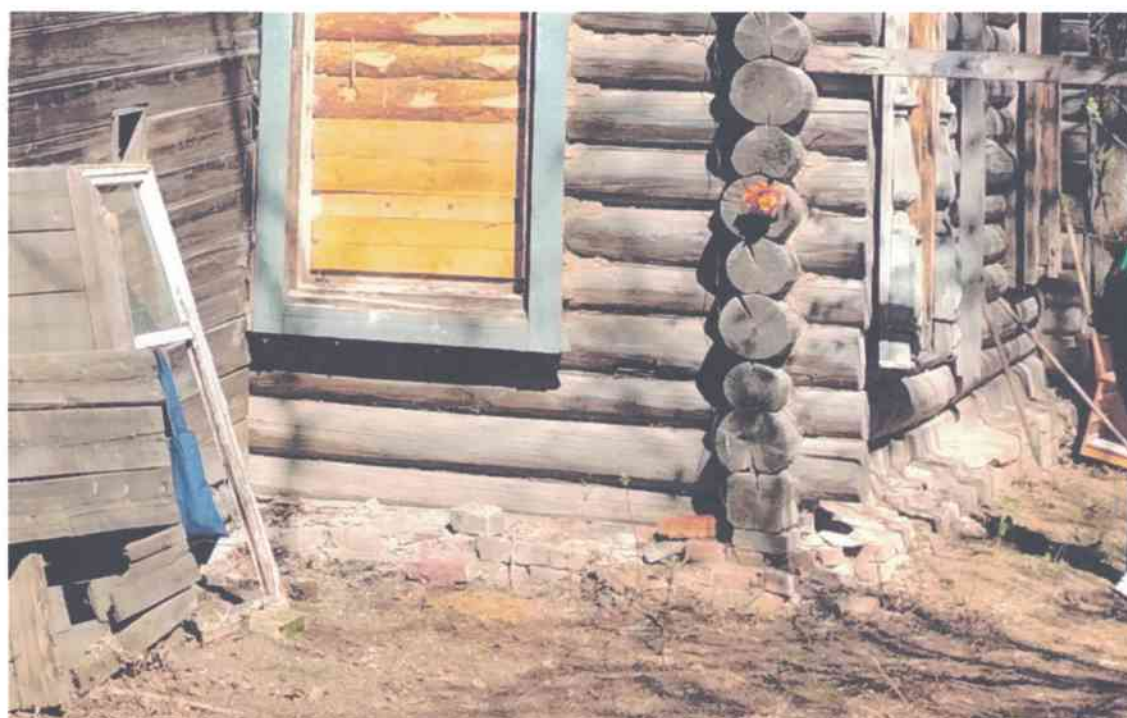
**Фото 8.** ОКН «Дом с деревянной резьбой». Фрагмент, южный угол объекта. На локальных участках разрушение кирпичной кладки цоколей, роль отлива выполняла стяжка из цементного раствора -разрушена, отмостка отсутствует, растрескивание древесины венцов, следы увлажнения и загнивание древесины в чашках соединения бревен, под оконными проемами.

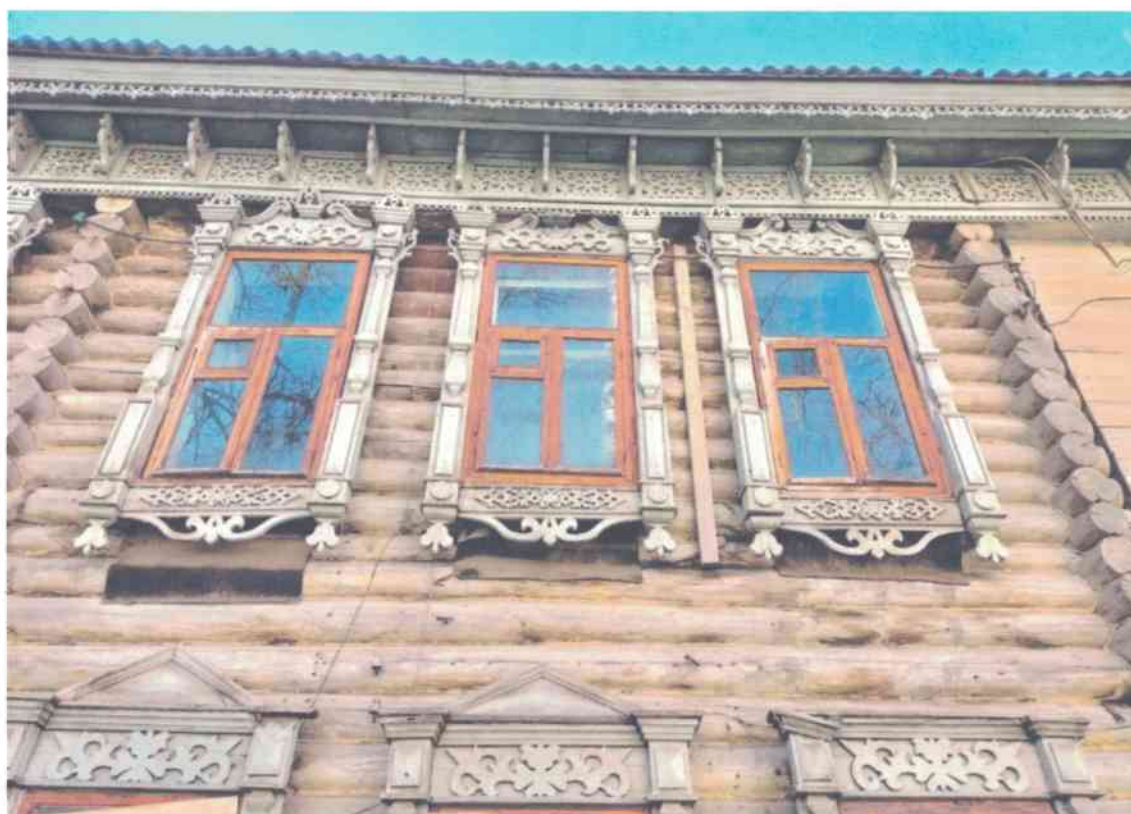
**Фото 9.** ОКН «Дом с деревянной резьбой». Фрагмент главного (северо-восточного) фасада. Износ и потеря прочности древесины, следы увлажнения и загнивание древесины под оконными проемами, в карнизной части; поражение древесины жучком.

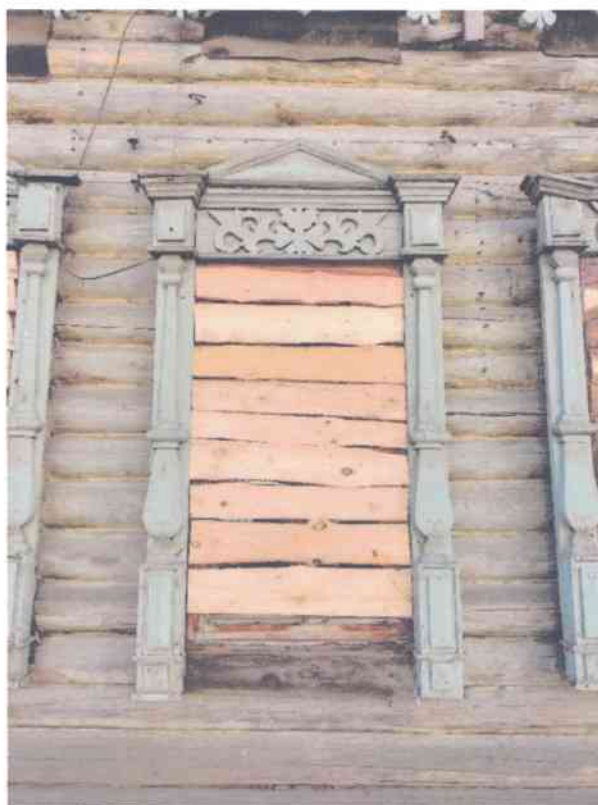
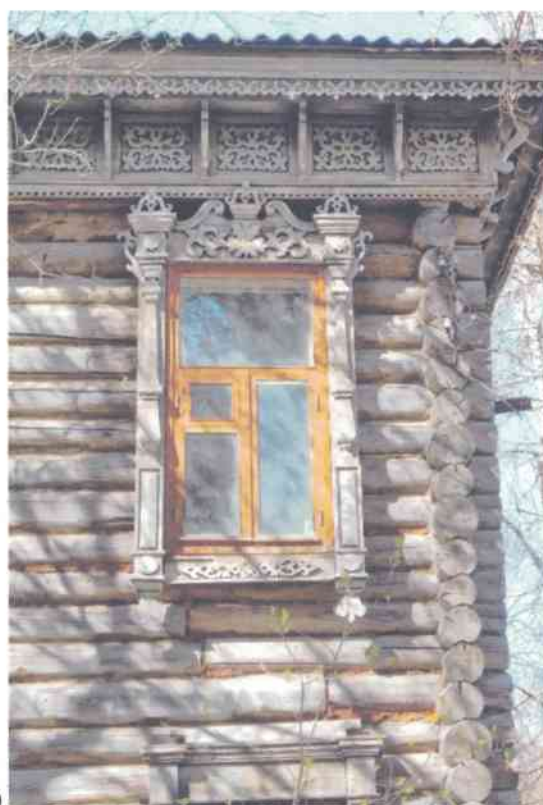
**Фото 10.** ОКН «Дом с деревянной резьбой». а) Фрагмент главного (северо-восточного) фасада; б) Фрагмент бокового (юго-восточного) фасада.

Нарушение конопатки стен, следы ремонта конопатки монтажной пеной; оконные переплеты, коробки частично поражены гнилью и жучком, архитектурный декор имеет утраты.

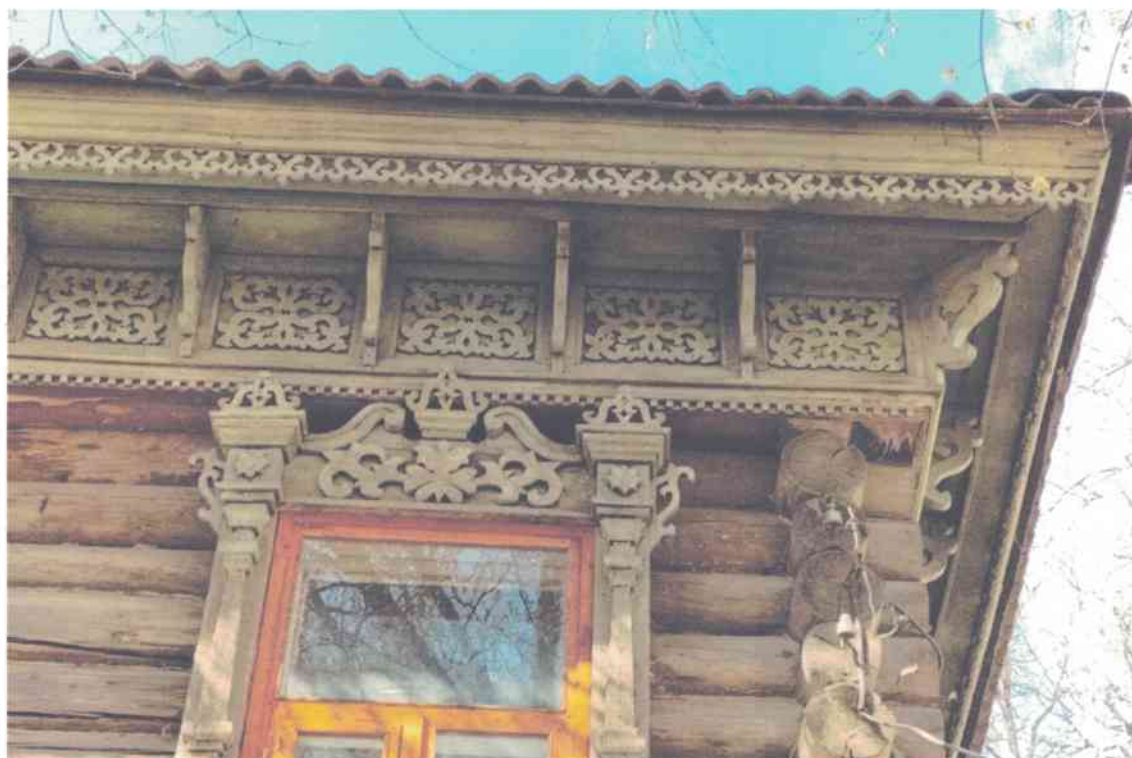
**Фото 11.** ОКН «Дом с деревянной резьбой». Фрагмент главного (северо-восточного) фасада. Следы увлажнения и загнивание древесины в чашках соединения бревен, под оконными проемами, в карнизной части; поражение древесины жучком, водосточные желоба, трубы и водосборные воронки утрачены.

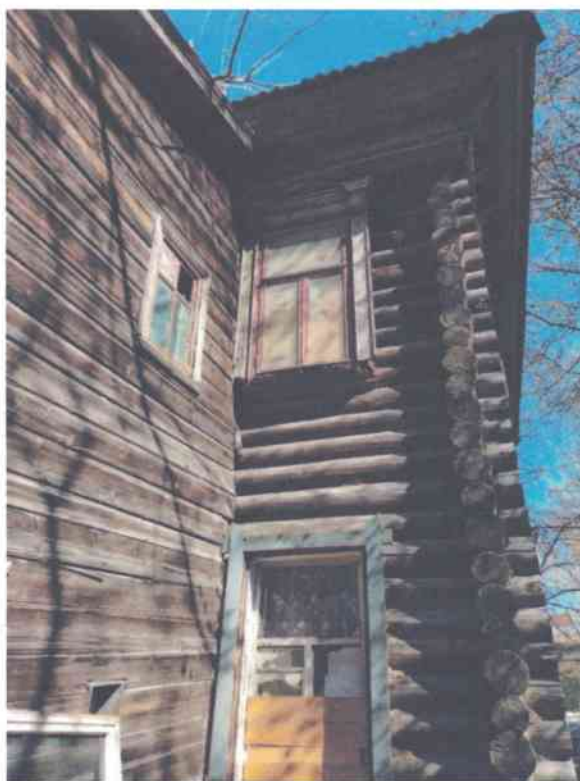
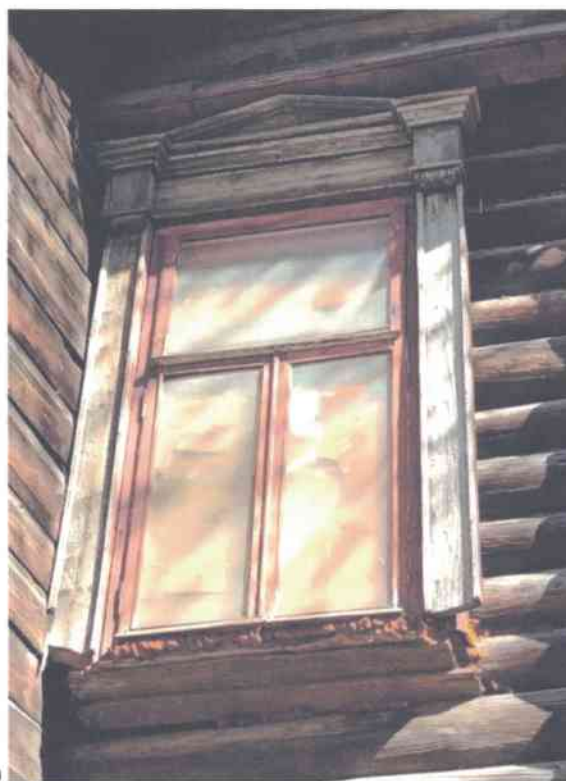
**Фото 12.** ОКН «Дом с деревянной резьбой». Фрагменты юго-западного фасада. Следы увлажнения и загнивание древесины в чашках соединения бревен, поражение древесины жучком; архитектурный декор имеет сколы, утраты, на локальных участках древесина нижней части наличников поражена гнилью, ослаблены крепления декоративных элементов; оконные переплеты, коробки и подоконные доски частично поражены гнилью и жучком, частично отсутствуют штапики, трещины стекол, остекление частично отсутствует.

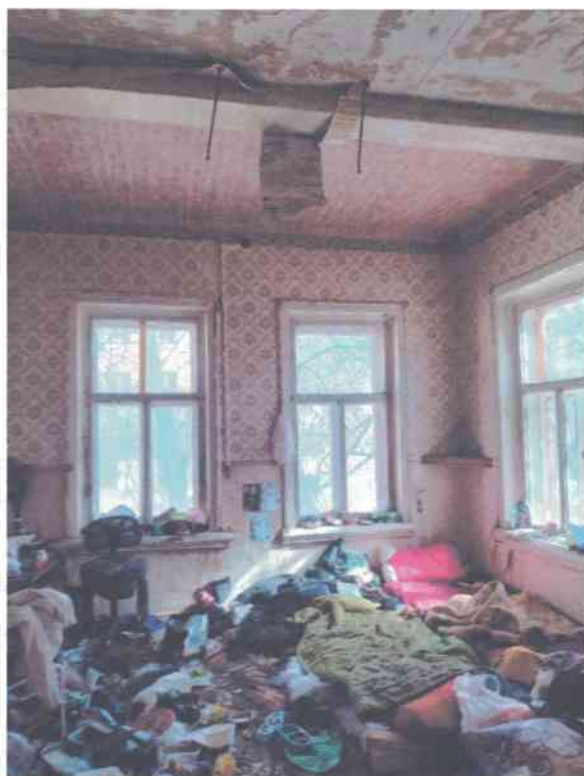
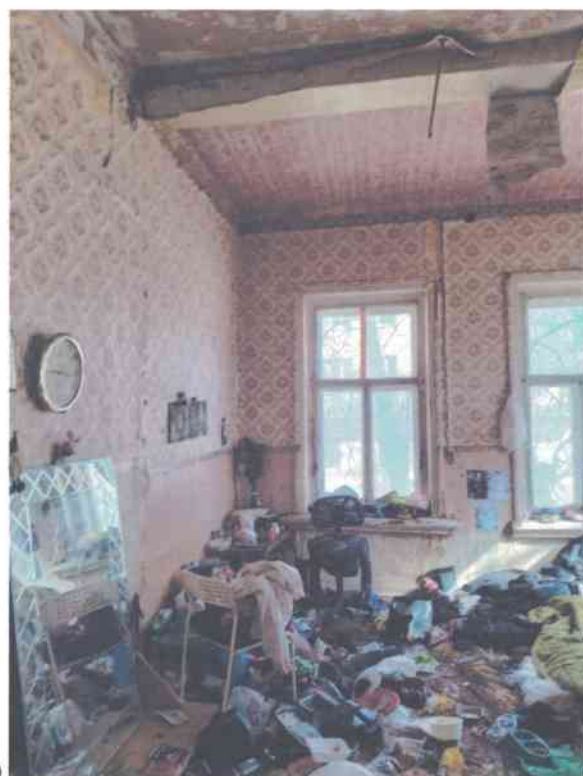
**Фото 13.** ОКН «Дом с деревянной резьбой». Фрагменты интерьера.

В помещениях объекта свалка бытового мусора, множественное отслоение отделочных слоев, в настоящее время здание не отапливается, отключено от сетей электроэнергетики, водоснабжение, канализация - отсутствуют.

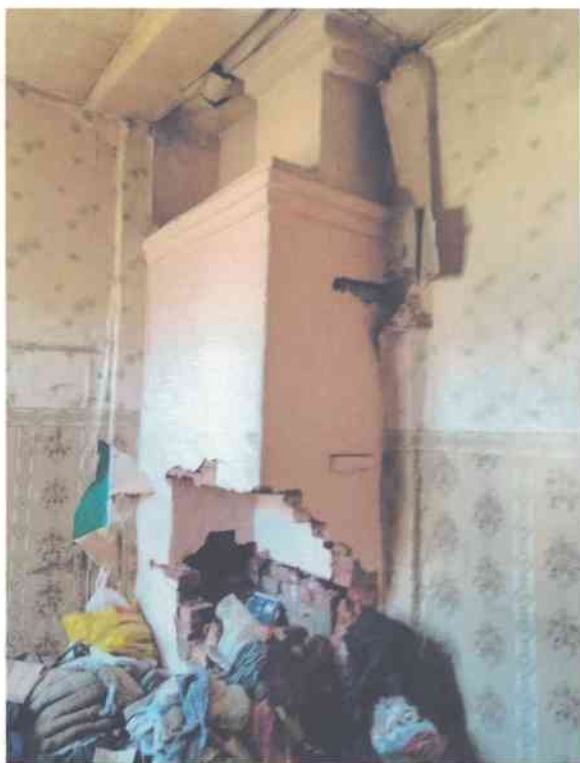
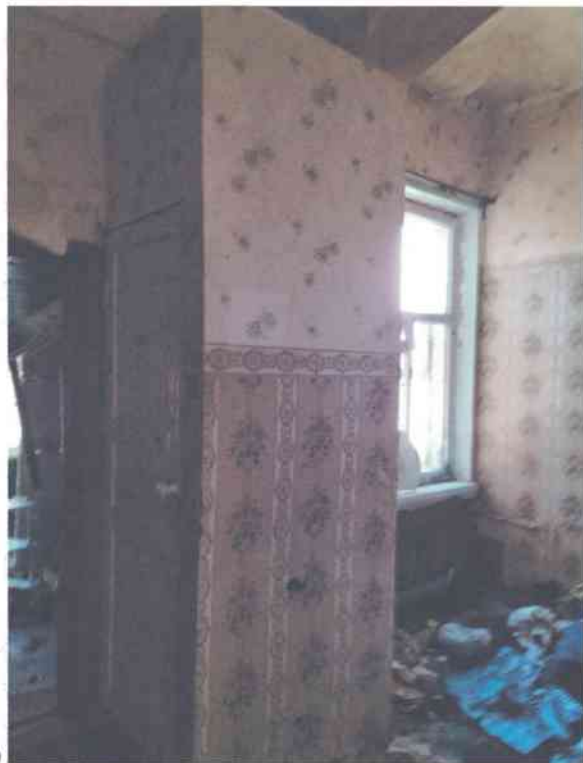
**Фото 14.** ОКН «Дом с деревянной резьбой». Фрагменты интерьера.

В помещениях объекта свалка бытового мусора, множественное отслоение отделочных слоев, в настоящее время здание не отапливается, разрушение кирпичной кладки печей, отключено от сетей электроэнергетики, водоснабжение, канализация - отсутствуют.

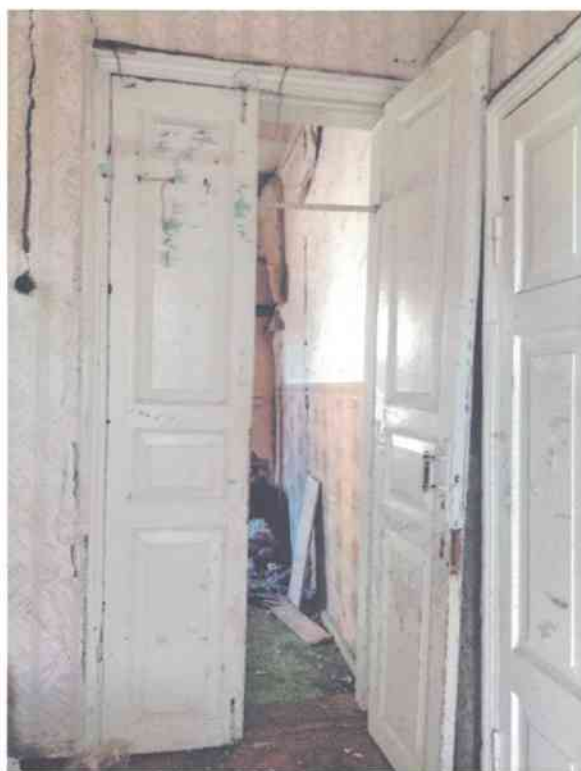
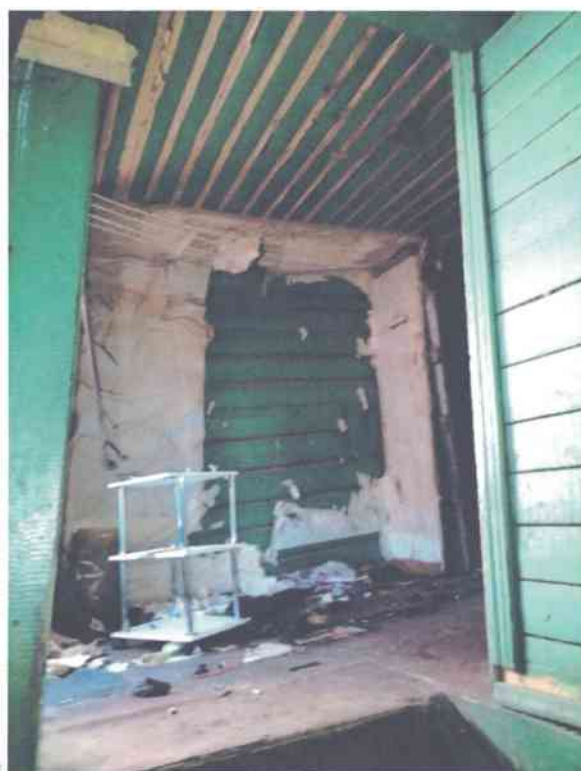
**Фото 15.** ОКН «Дом с деревянной резьбой». Фрагменты интерьера.

В помещениях объекта свалка бытового мусора, множественное отслоение отделочных слоев, аварийное состояние межэтажных перекрытий, фиксируется прогиб, ощутимая зыбкость при ходьбе; дверные полотна осели или имеют неплотный притвор по периметру коробки, трещины, утраты, механические повреждения.

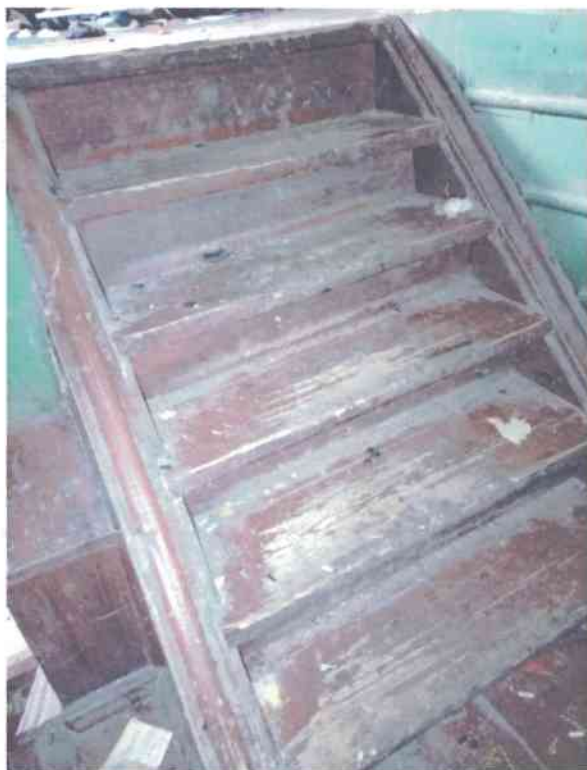
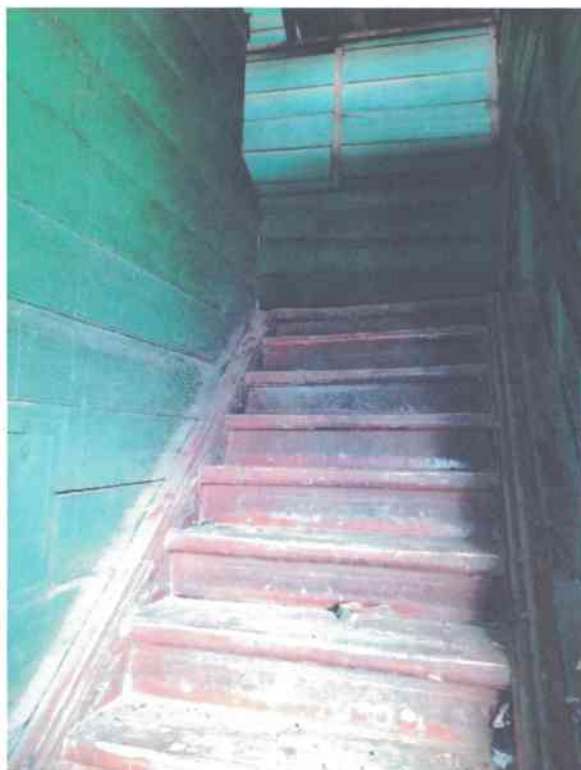
**Фото 16.** ОКН «Дом с деревянной резьбой». Фрагменты интерьера.

Деревянные лестницы по тетивам в неудовлетворительном состоянии, наличие сколов, небольших утрат, истирание верхнего слоя ступеней.
