ПАСПОРТ ОБЪЕКТА КУЛЬТУРНОГО НАСЛЕДИЯ

Гостиница "Советская", 1960 г.

Республика Марий Эл, г. Йошкар-Ола, Ленинский проспект, д. 21, 23

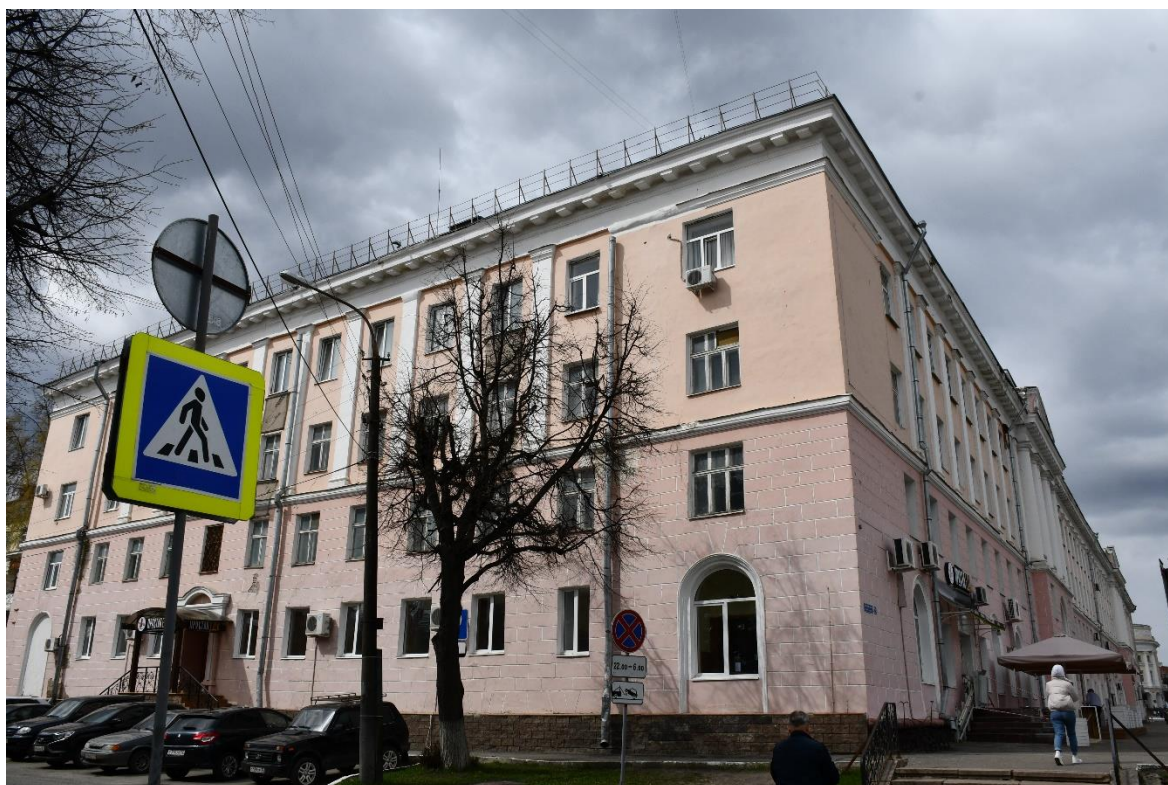
Фото 1. ОКН «Гостиница «Советская», 1960 г.». Вид на объект с ул. Волкова (вид с востока).

На фасадах установлены сплит-системы кондиционирования без согласования Минкультуры Республики Марий Эл, заполнения оконных проемов частично заменены на пластиковые, отсутствует информационная надпись объекта культурного наследия.

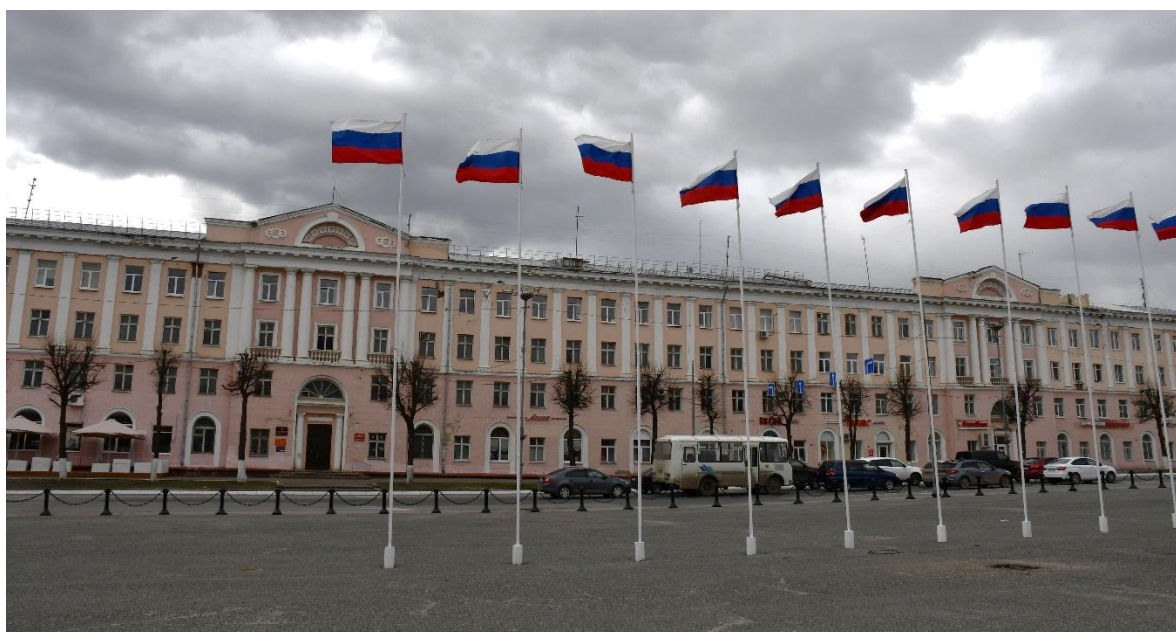
Фото 2 ОКН «Гостиница «Советская», 1960 г.». Вид на объект с севера.

Неудовлетворительное состояние отделки фасадов, на главном фасаде по Ленинскому проспекту, установлены сплит-системы кондиционирования без согласования Минкультуры Республики Марий Эл.

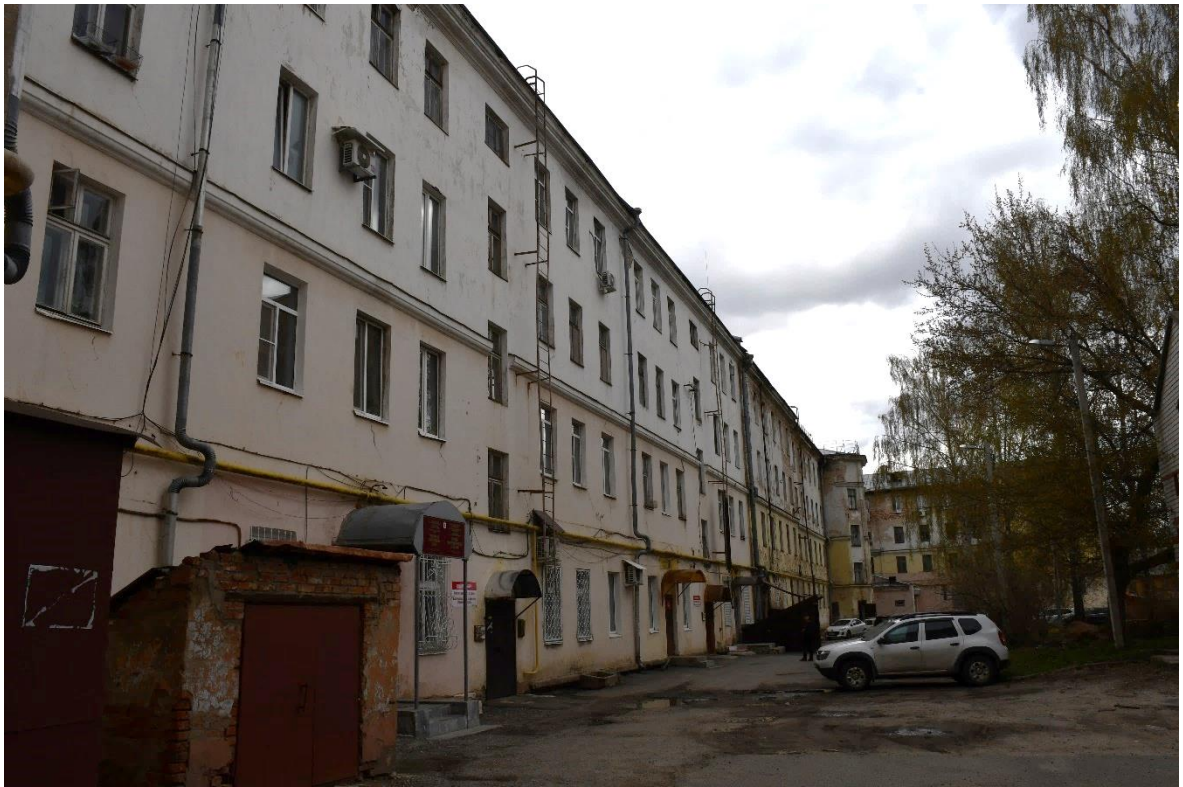
Фото 3. ОКН «Гостиница «Советская», 1960 г.». Фрагмент дворового фасада (вид с юго-запада).
Неудовлетворительное состояние отделки фасадов.

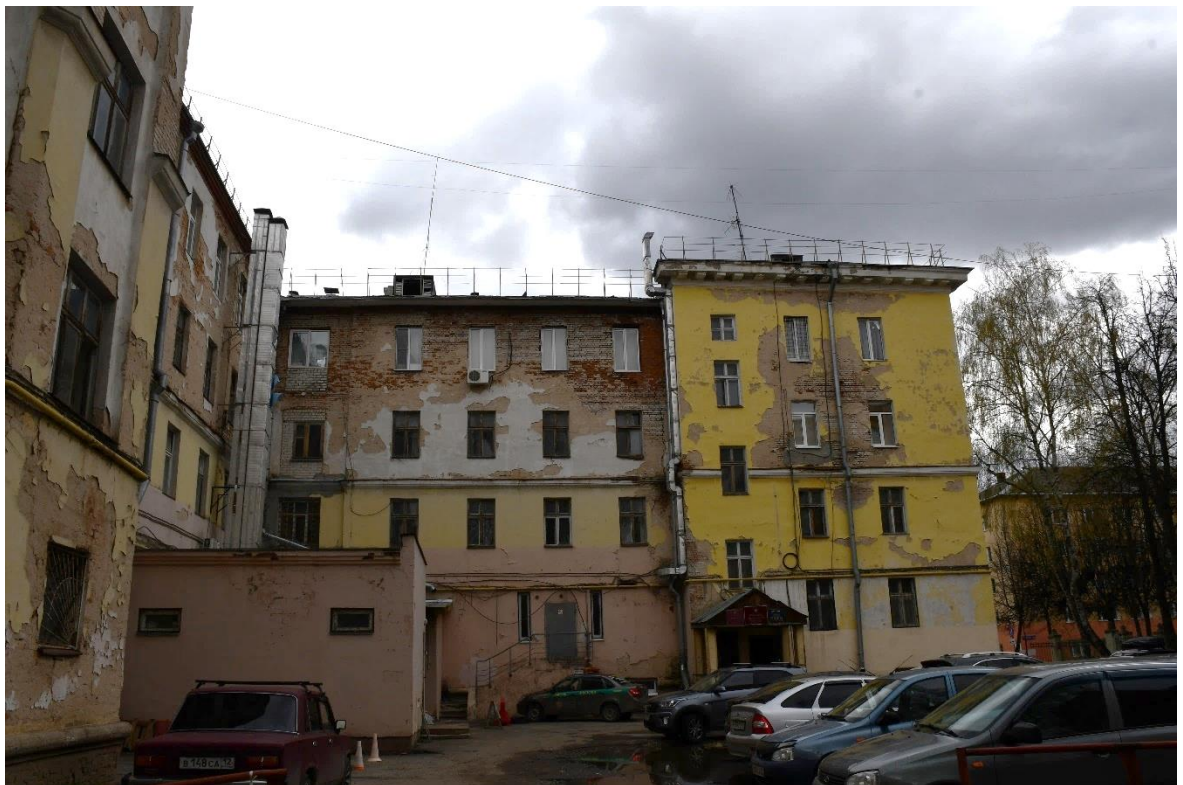
Фото 4. ОКН «Гостиница «Советская», 1960 г.». Фрагмент дворового фасада (вид с запада).
Наличие вертикальных и наклонных трещин (поверхностные и сквозные) в стенах, множественные утраты штукатурного слоя, отслоение окрасочного слоя, заполнения оконных проемов частично заменены на пластиковые.

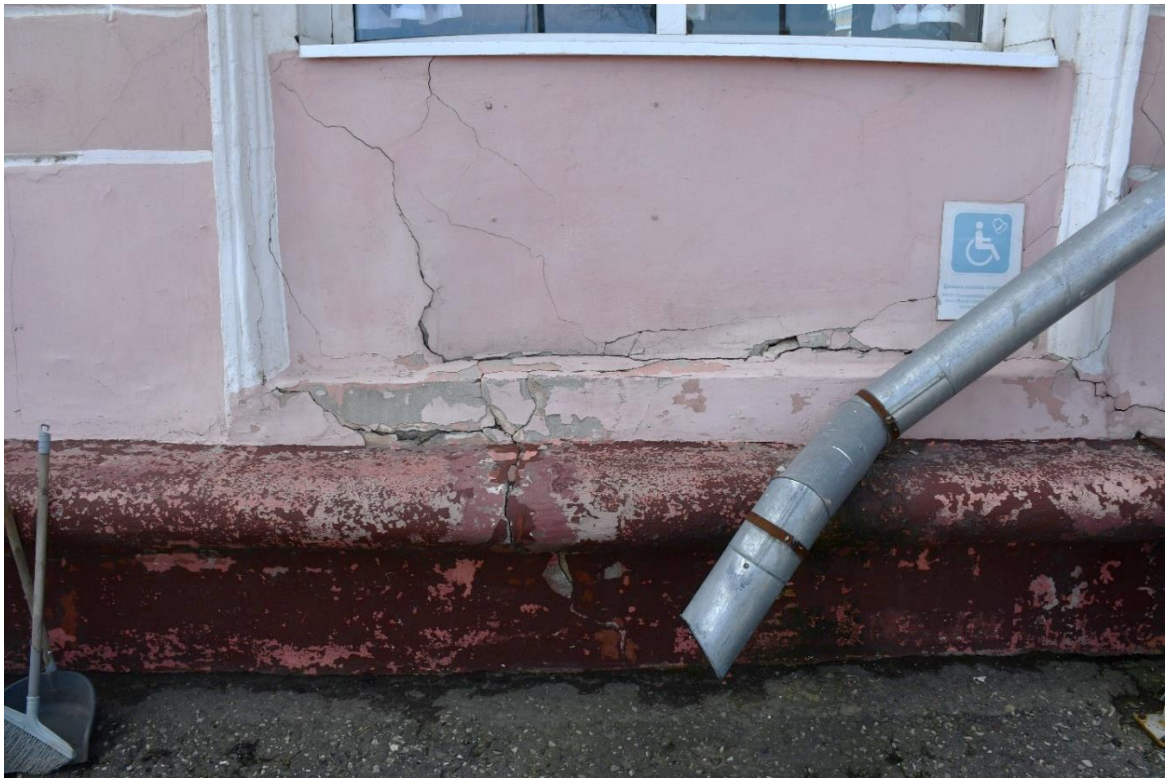
Фото 5. ОКН «Гостиница «Советская», 1960 г.». Фрагмент главного фасада. Наличие трещин в стенах и цоколе, отслоение отделочных слоев.

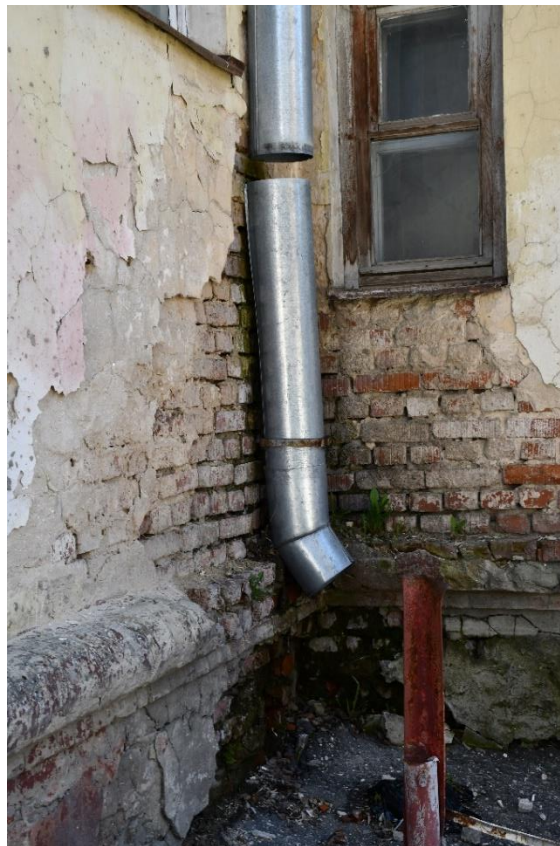
Фото 6. ОКН «Гостиница «Советская», 1960 г.». Фрагмент дворового фасада. Увлажнение и следы биологического повреждения (мох, растительность) кирпичной кладки, множественные утраты штукатурного слоя со стороны дворового фасада, вымывание и выветривание связующего раствора кладочных швов, деструкция кирпичной кладки и в местах утрат штукатурного слоя, разрушение цокольного пояса, прорастание травы на цокольном поясе, отмостка в неудовлетворительном состоянии, разъединение звеньев водосточных труб.

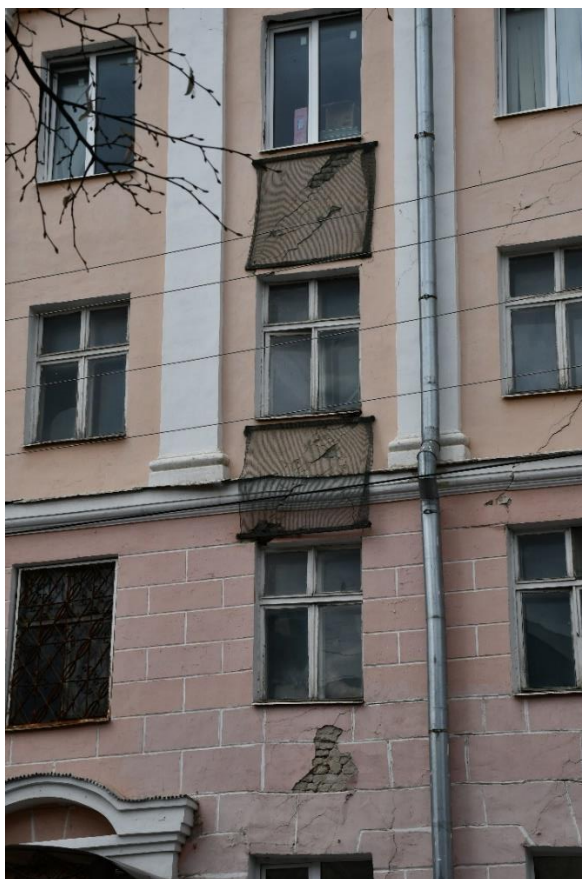
Фото 7. ОКН «Гостиница «Советская», 1960 г.». Фрагмент фасада по ул. Волкова (вид с востока). Наличие вертикальных и наклонных трещин (поверхностные и сквозные), утраты штукатурного слоя, множественные трещины в штукатурном слое, отслоение окрасочного слоя, неудовлетворительное состояние архитектурного декора.

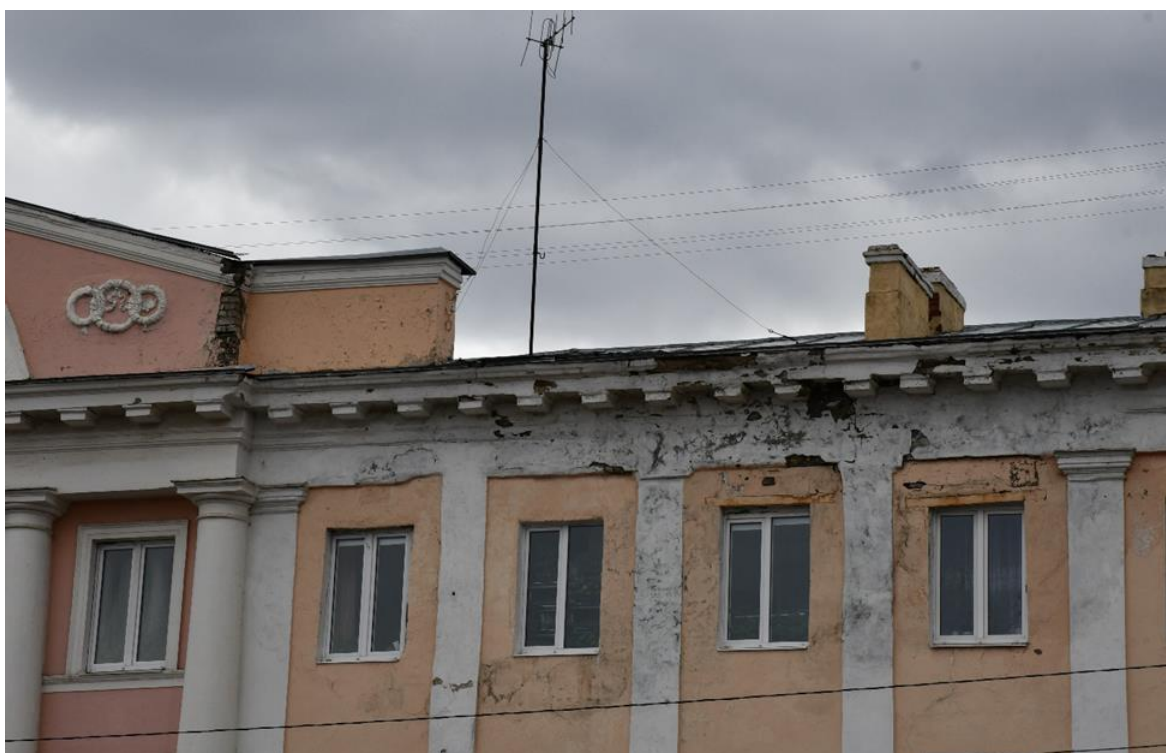
Фото 8. ОКН «Гостиница «Советская», 1960 г.». Фрагмент главного фасада (вид с севера). Неудовлетворительное состояние отделки фасадов, архитектурные элементы имеют утраты, разрушение кирпичной кладки, отслоение штукатурного и окрасочного слоев.

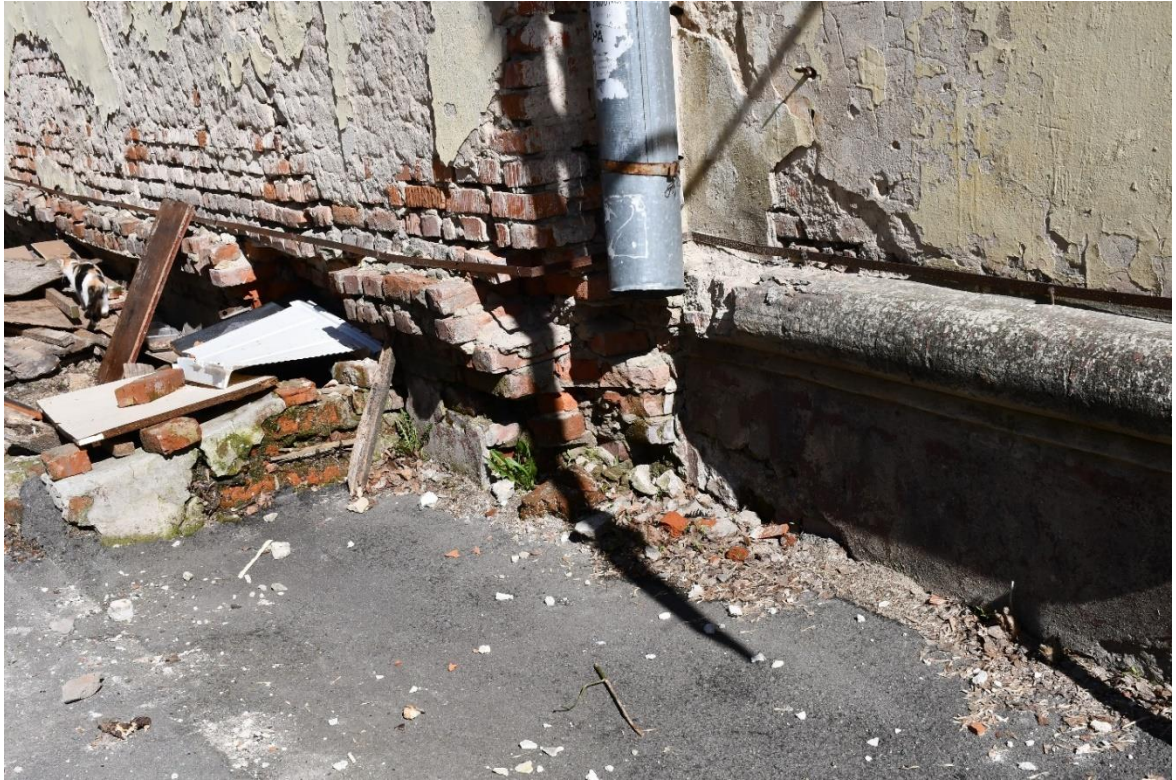
Фото 9. ОКН «Гостиница «Советская», 1960 г.». Фрагмент дворового фасада.

Увлажнение и следы биологического повреждения (мох, растительность) кирпичной кладки, наличие трещин, множественные утраты штукатурного слоя со стороны дворового фасада, отслоение отделочных слоев, вымывание и выветривание связующего раствора кладочных швов, деструкция кирпичной кладки и в местах утрат штукатурного слоя, разрушение и вывалы кладки цоколей дворового фасада, приямки разрушены, частично отсутствуют отметы (сливное колено).

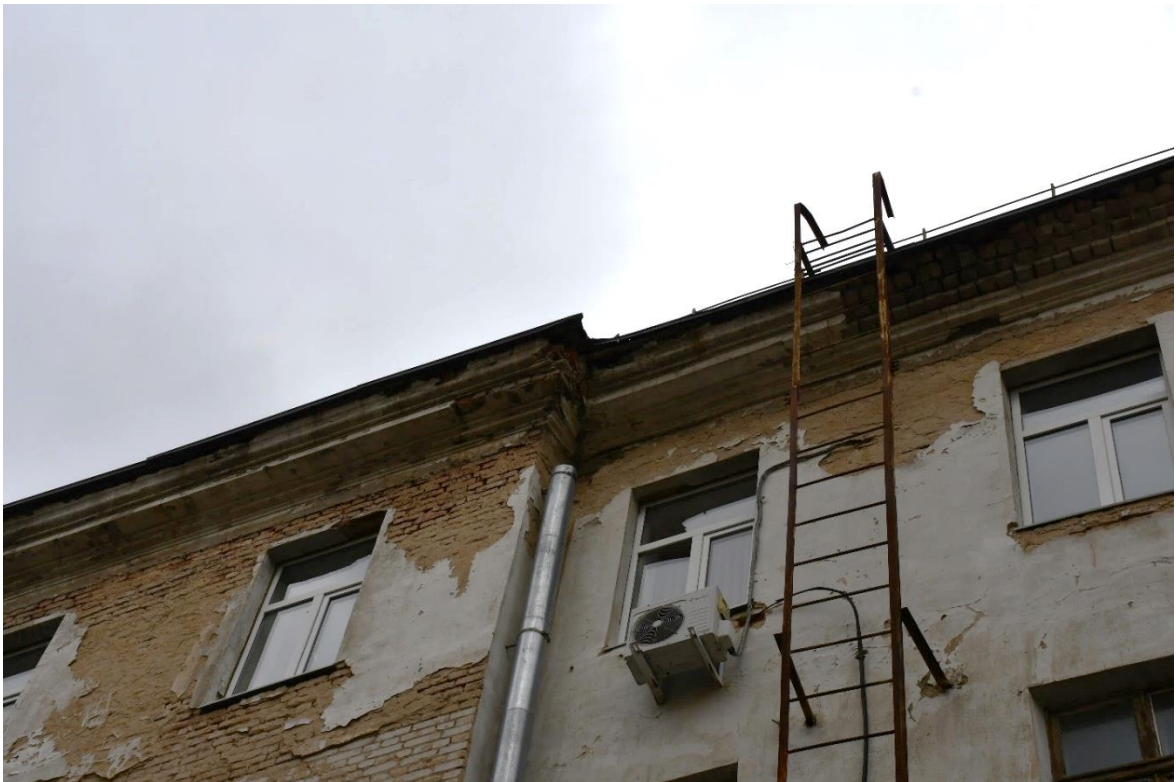
Фото 10. ОКН «Гостиница «Советская», 1960 г.». Фрагмент дворового фасада.

Множественные утраты штукатурного слоя, отслоение окрасочного слоя, вымывание и выветривание связующего раствора кладочных швов, разрушение кладки карнизов, частично отсутствуют водосборные воронки.

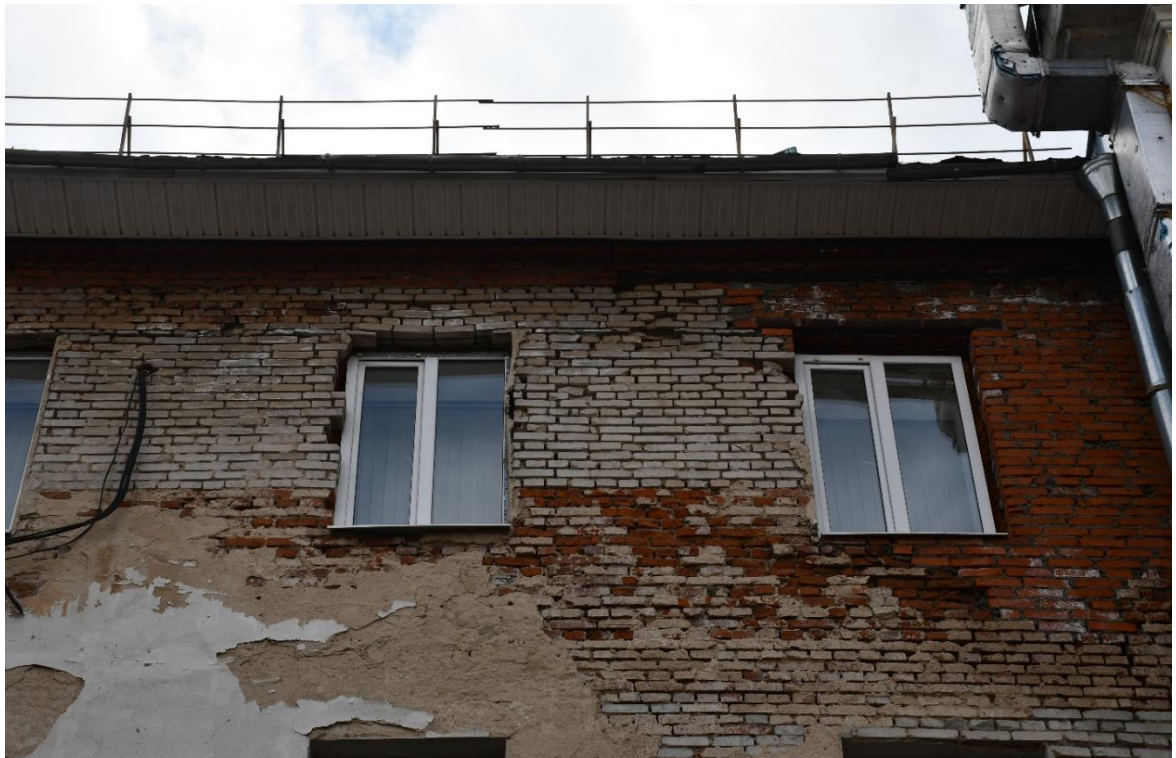
Фото 11. ОКН «Гостиница «Советская», 1960 г.». Фрагмент дворового фасада
Наличие вертикальных и наклонных трещин в стенах, множественные утраты штукатурного слоя, вымывание и выветривание связующего раствора кладочных швов, деструкция кирпичной кладки и в местах утрат штукатурного слоя, выпадение отдельных кирпичей, фиксируется наличие поздних ремонтов, заполнения оконных проемов частично заменены на пластиковые.

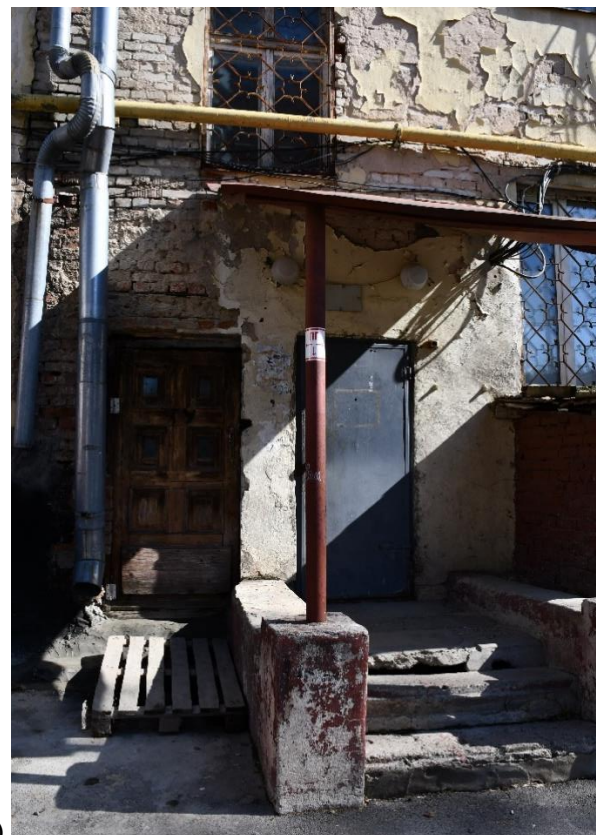
Фото 12. ОКН «Гостиница «Советская», 1960 г.». а) Фрагмент главного фасада,
б) Фрагмент дворового фасада.

Неудовлетворительное состояние отделки фасадов, ступеней входной группы главного фасада, крылец дворового фасада.
